Lezhë, më 25.01.2021

R A P O R T

**MBI VEPRIMTARINË E GRUPIT TË PUNËS, PËR VERIFIKIMIN E
PROBLEMATIKAVE TË SHFAQURA NË INFRASTRUKTURË, PËR SHKAK TË
RESHJEVE TË DËNDURA PREJ DATËS 22.01.2021 -25.01.2021**

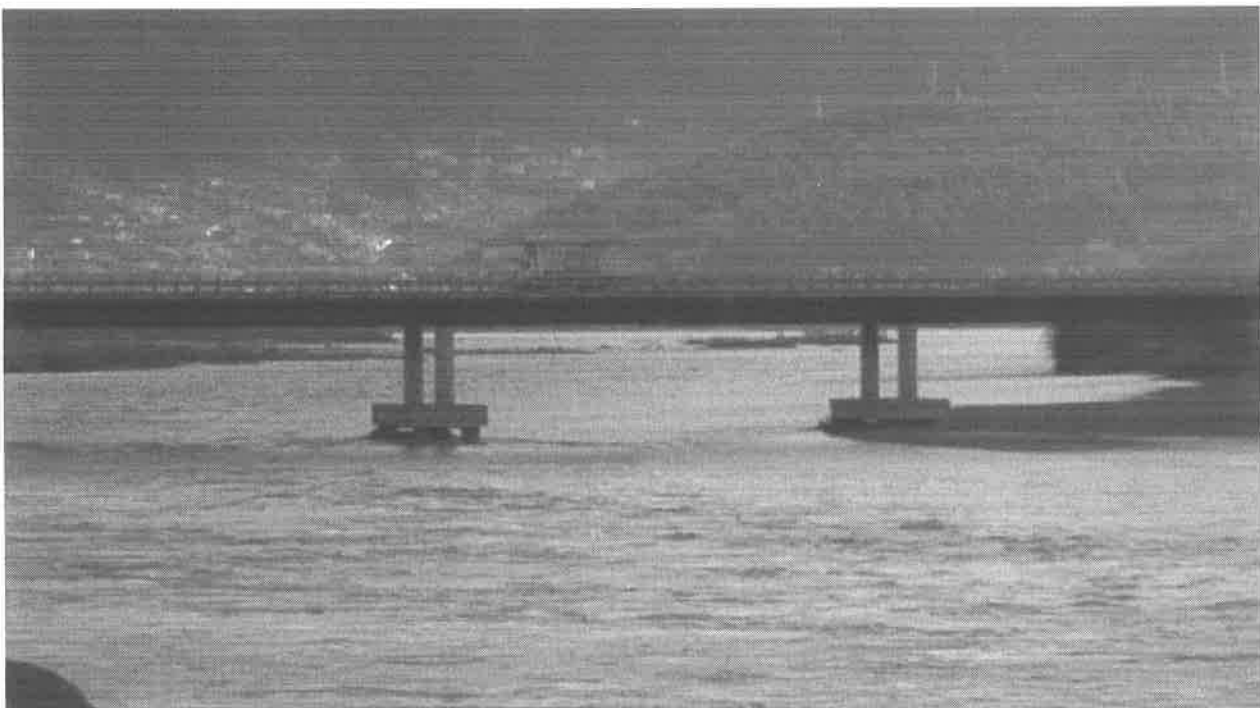
Pika 1

Vendndodhja: Ura e autostradës

U evidentua problemi serioz i zhveshjes së këmbëve të urës, i shkaktur prej rënies së bazamentit të shtratit të lumit. Problematika ka qënë e evidente prej disa kohësh dhe është adresuar disa herë nga institucioni i Prefektit të Qarkut Lezhë në institucionet kompetente dhe në organet ligjzbatuese, për marrje masash dhe për goditjen e shfrytëzimit të paligjshëm të materialeve inerte në këtë zonë. Edhe tani, situata duket e përkeqësuar. Më poshtë po japim disa foto ilustruese;

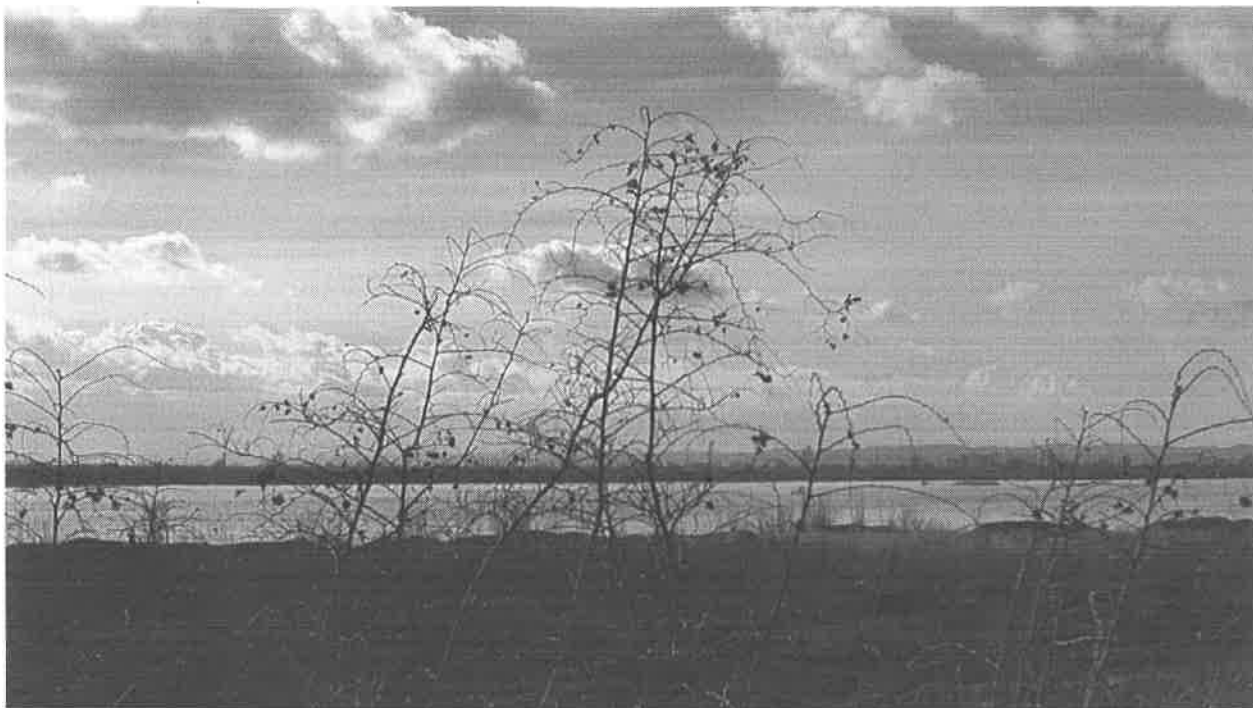
Pika 2

Vendndodhja: Burgu i Shënkollit

Nga vëzhgimet nuk u evidentua ndonjë problematikë që të përbëjë rrezik;

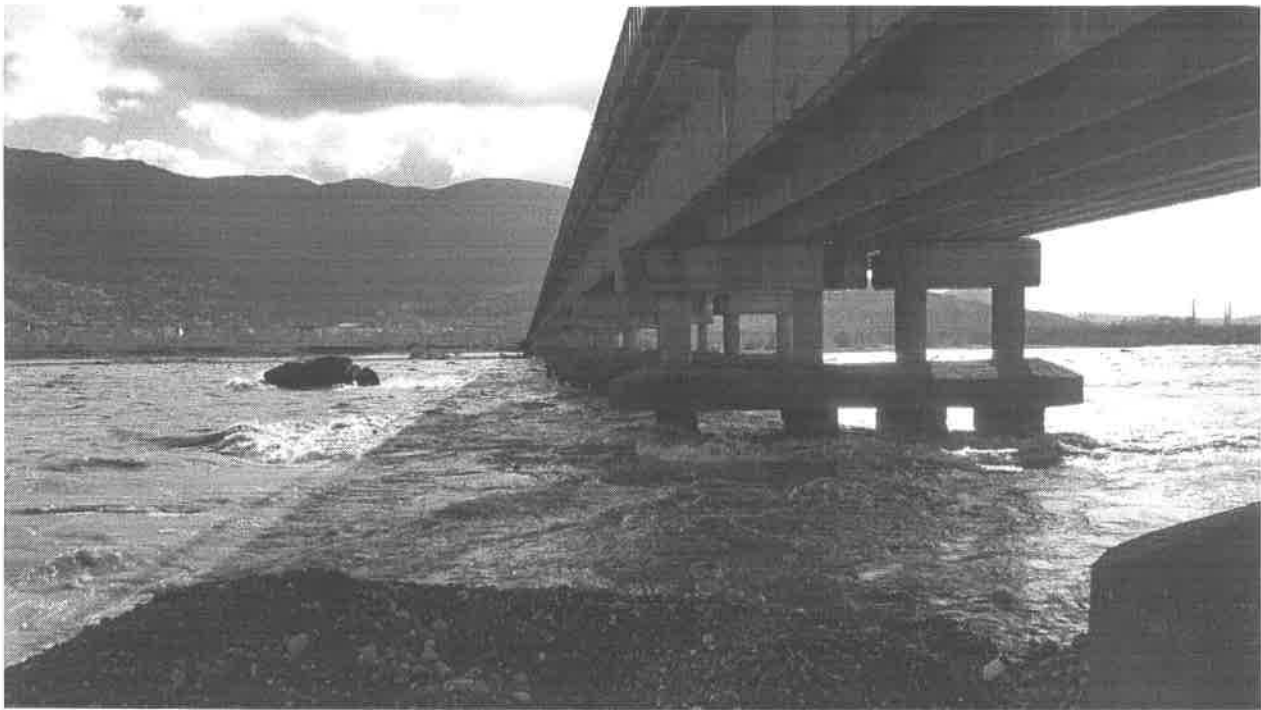
Pika 3

Vendndodhja: Ura e re e Milotit (Ura e Trenit)

Edhe në këtë pikë u evidentua problemi i zhveshjes së këmbëve të urës, i shkaktur prej rënies së bazamentit të shtratit të lumit, si rezultat i shfrytëzimit të paligjshëm të materialeve inerte në këtë zonë;
